Progetto per la conservazione della biodiversità

Interventi gestionali delle Zone Umide del Parco Nazionale dell'Alta Murgia PROGETTO ESECUTIVO

Relazione Generale – Cronoprogramma

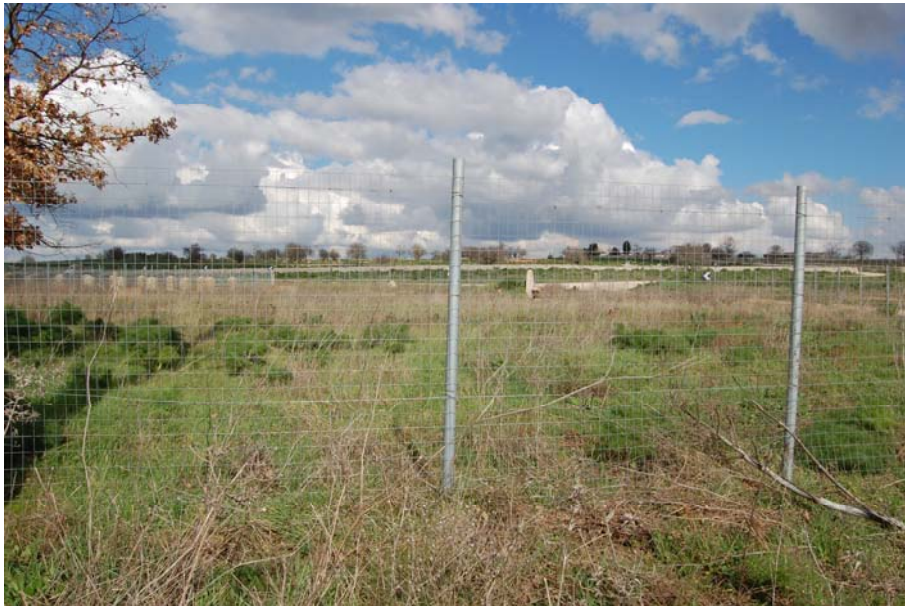
Recinzione a delimitazione dell'area

Il sito consiste in un'area piuttosto estesa (circa 9100mq) che tende a inondarsi nei periodi invernali, con vegetazione, almeno in parte, riconducibile alla classe *Isoeto-Nanojuncetea*. L'area attualmente risulta parzialmente recintata sul perimetro da una rete di maglia 80x50 mm, alta 1,80 m, fissata con fili in ferro a pali tubolari in ferro zincato (di seguito recinzione esterna).

Lungo il perimetro esterno dell'area di intervento (superficie mq 9100 circa) sarà completato il tratto di recinzione attualmente presente; la recinzione da realizzare avrà le stesse caratteristiche di quella esistente, al fine di garantire una continuità funzionale ed estetica. Le maglie della rete di recinzione saranno 50x80 mm; sarà apposta una rete a rotoli di altezza 1,80 m ancorata a pali in ferro zincato per un sesto di impianto di 2 metri. I pali saranno infissi nel terreno.

Saranno ripristinati, altresì, i brevi tratti di rete divelti (circa 5ml) in seguito ad impatto veicolare e/o vandalismo.

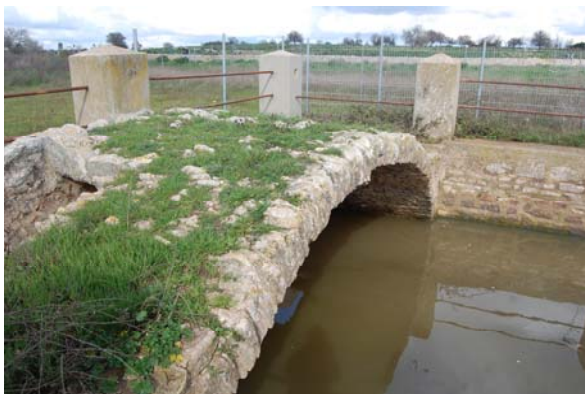
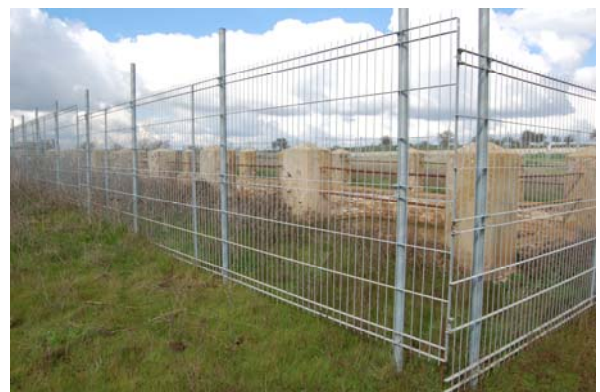
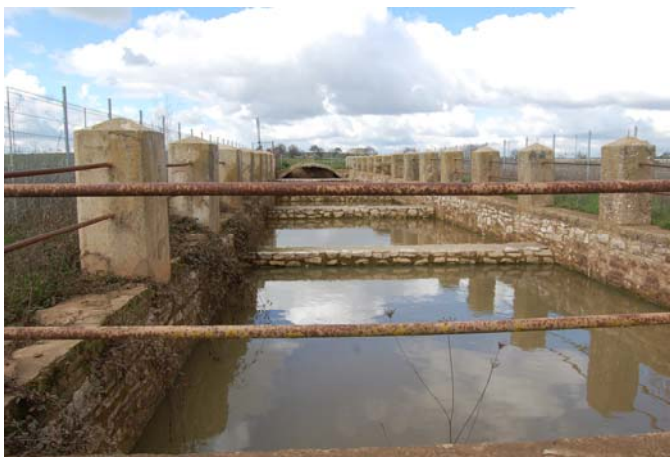
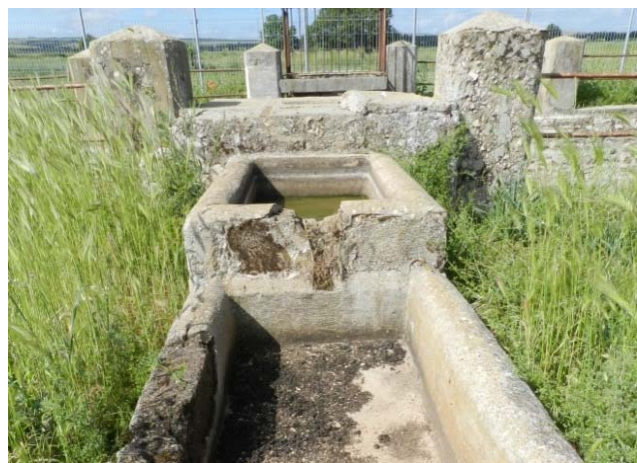
- sistema di cisterne, composto da 6 vasche aperte in materiale calcareo/lapideo disposte in fila l'una di seguito all'altra, e comunicanti fra loro. Le cisterne sono delimitate da recinzione di cantiere (di seguito recinzione interna) in pannelli di ferro alti circa 1,80 fissati con piccole grappe a pali tubolari di ferro zincato, strettamente circoscritta alla cisterna. La recinzione è stata divelta lungo un lato corto del perimetro pertanto, le cisterne sono liberamente accessibili senza recinzioni a tutela dell'incolumità di animali e persone;
- Recinzione di messa in sicurezza di recente realizzazione (tratto di recinzione divelta nell'ultima foto)

Innanzitutto sarà rimossa la recinzione attualmente esistente perché non funzionale a prevenire la caduta e il trappolaggio degli animali che accorrono alle cisterne per fruire di acqua.

Successivamente sarà realizzata una recinzione che eviti che i piccoli animali possano raggiungere le cisterne con il rischio di restarne intrappolati; la recinzione sarà costituita da pali in legno di diametro inferiore a 6 cm, infissi nel terreno che sorreggono una rete in ferro zincato di altezza 120 cm fuori terra che verrà interrata per una profondità di 20 cm sotto il piano di campagna; la rete sotto terra sarà ancorata con picchetti a U capovolta. Le maglie della rete di recinzione saranno 20x20 mm. I pali saranno infissi nel terreno a una profondità di 25 cm e le punte protette dall'umidità con catrame; anche in questo caso, essi saranno battuti e infissi senza la necessità utilizzare leganti e/o fissanti a meno di esigenze di stabilità e tenuta.

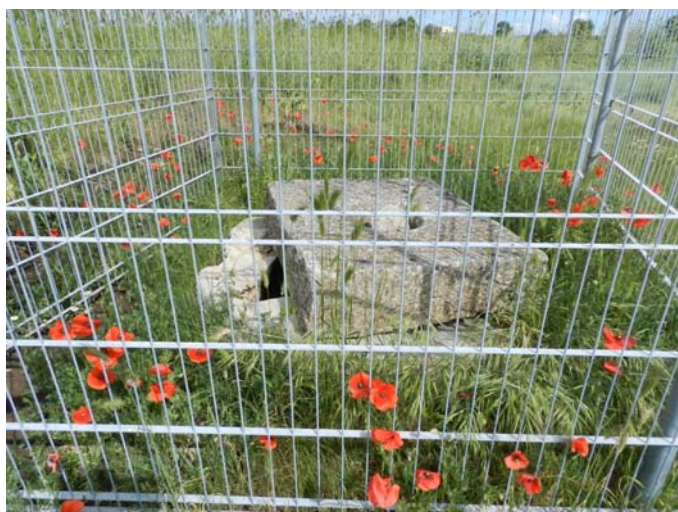
- La stessa recinzione da cantiere è stata predisposta anche intorno alla vera di un pozzo prossimo alla cisterna, che si presenta sconnessa e parzialmente demolita alla base.

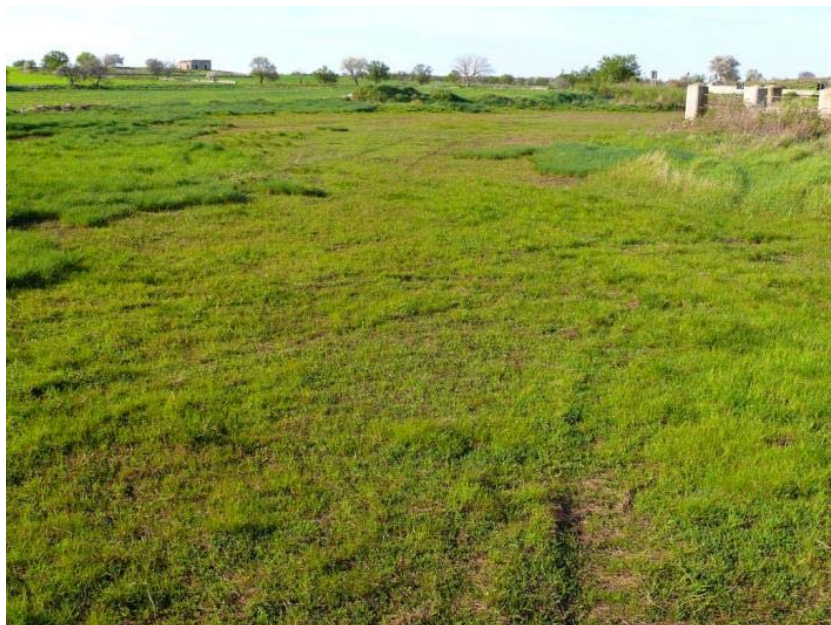
- area di esondazione delle cisterne e di allagamento stagionale, caratterizzate da vegetazione riconducibile agli *Stagni temporanei mediterranei*;

Stagni temporanei utili per gli anfibi tutelati in prossimità delle cisterne di San Magno

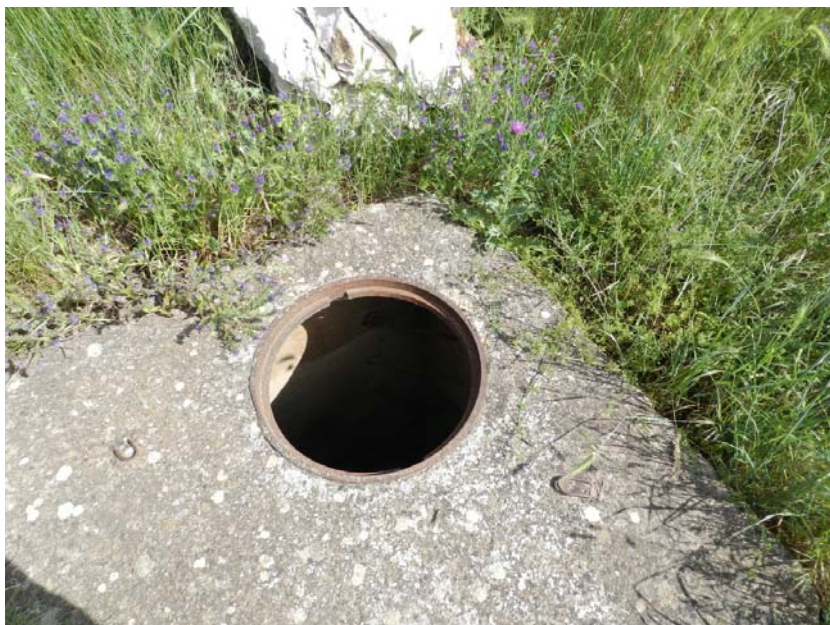
- strutture di recente realizzazione costituite principalmente da una vasca per la raccolta di acqua meteorica ed un tombino di servizio realizzato in cemento.

Sul tombino in cemento privo di chiusino, sarà apposto il coperchio metallico e sarà saldato sul telaio.

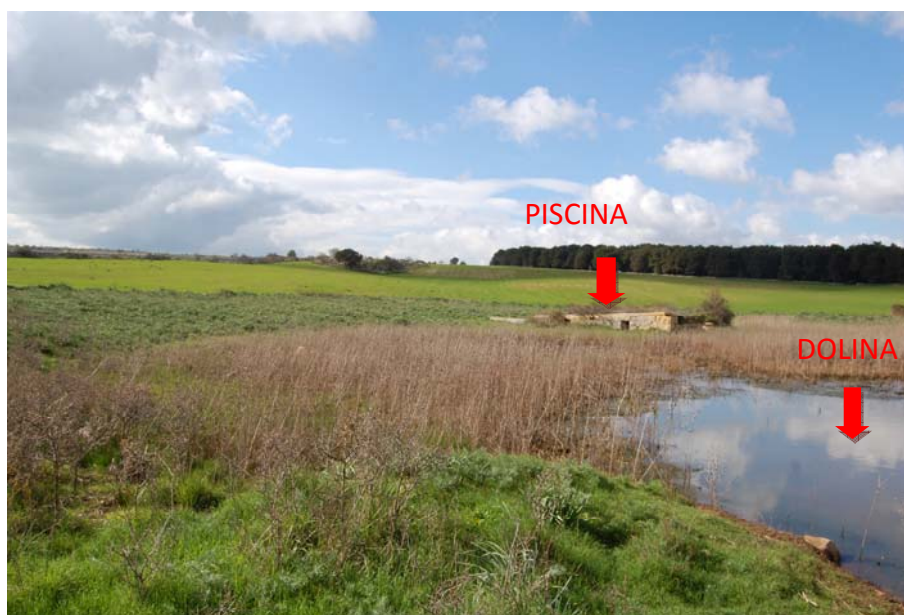
L'area include una piscina la cui parte emergente dal terreno ha pianta rettangolare di dimensioni 10mx12m.

Panoramica del sito "I Vuotani"

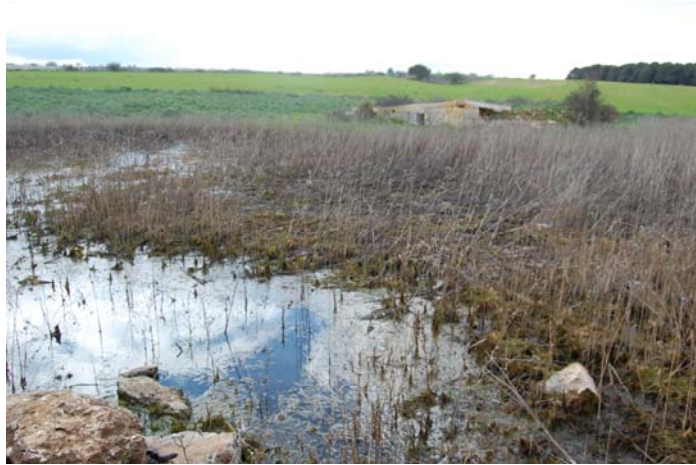
La dolina

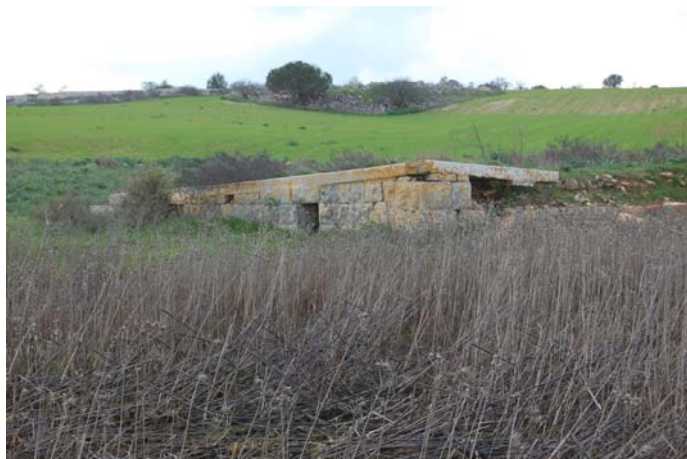
La piscina

La piscina, adibita alla raccolta di acqua meteorica e di ruscellamento (data l'orografia del terreno circostante), si presenta seriamente danneggiata.

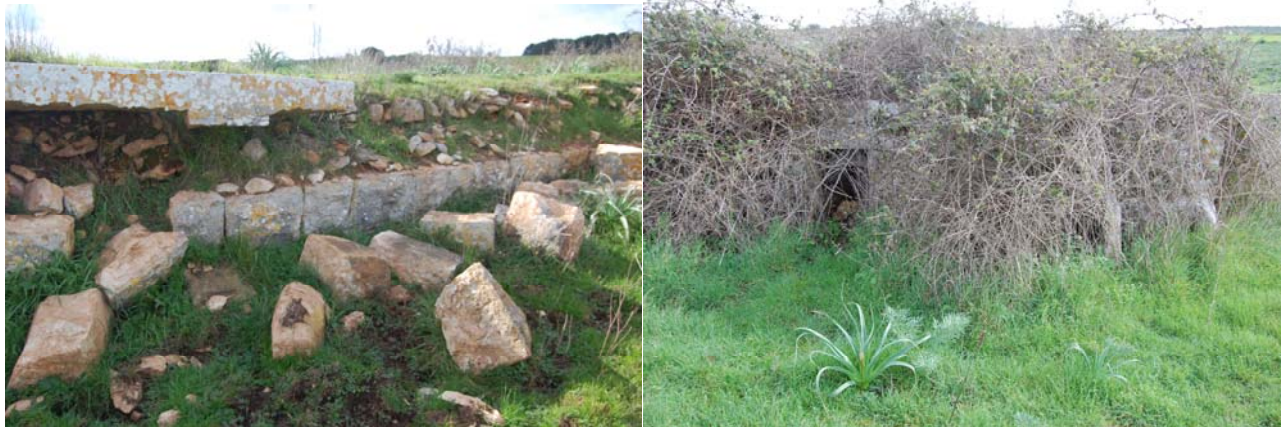
Parete Est della piscina, diroccata – parete Nord, coperta di rovi

Per quanto concerne la struttura fuori terra il paramento esterno dei muri perimetrali risulta in più punti diroccato o mancante di una o più filari di pietre. Uno dei lati corti è completamente ricoperto da rovi e pertanto non è possibile valutarne le condizioni. Così come attualmente non è possibile valutare la stabilità e l'integrità dell'intradosso della volta e della struttura interna della piscina.

Sarà pertanto pulita la piscina dai rovi che la coprono in più punti, si interverrà sulla ~~la~~ manutenzione della copertura della piscina nonché sui muri perimetrali della stessa: verranno sistemate ed integrate le basole di copertura e le pietre dei paramenti perimetrali cadute per incuria. Infine sarà verificata la stabilità del tetto della piscina, ed eventualmente sarà effettuato un consolidamento strutturale della stessa.

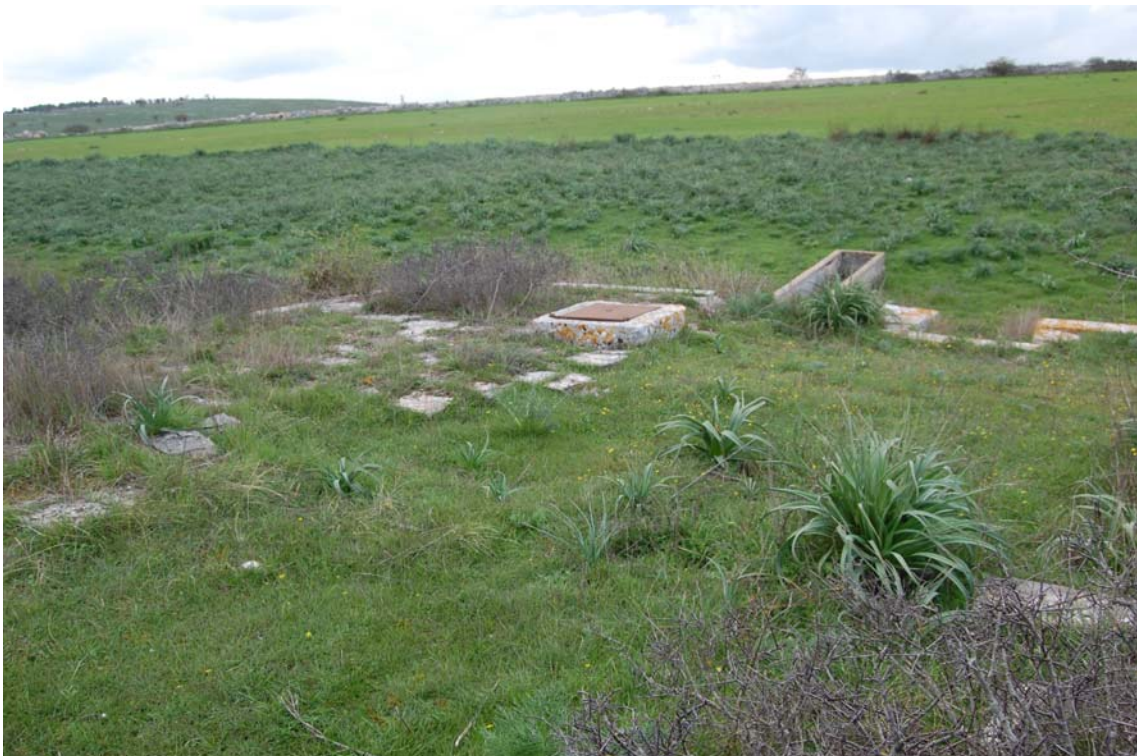
Il lastrico di copertura originariamente era rivestito da basolato in pietra. Tale basolato risulta ormai rimosso per più della metà della superficie. Di conseguenza l'estradosso della piscina è stato in parte invaso da vegetazione pionieristica; ivi crescono, altresì, degli arbusti che potrebbero peggiorare il dissesto dell'intera copertura dell'immobile a causa della penetrazione delle radici.

Il manto di copertura della piscina

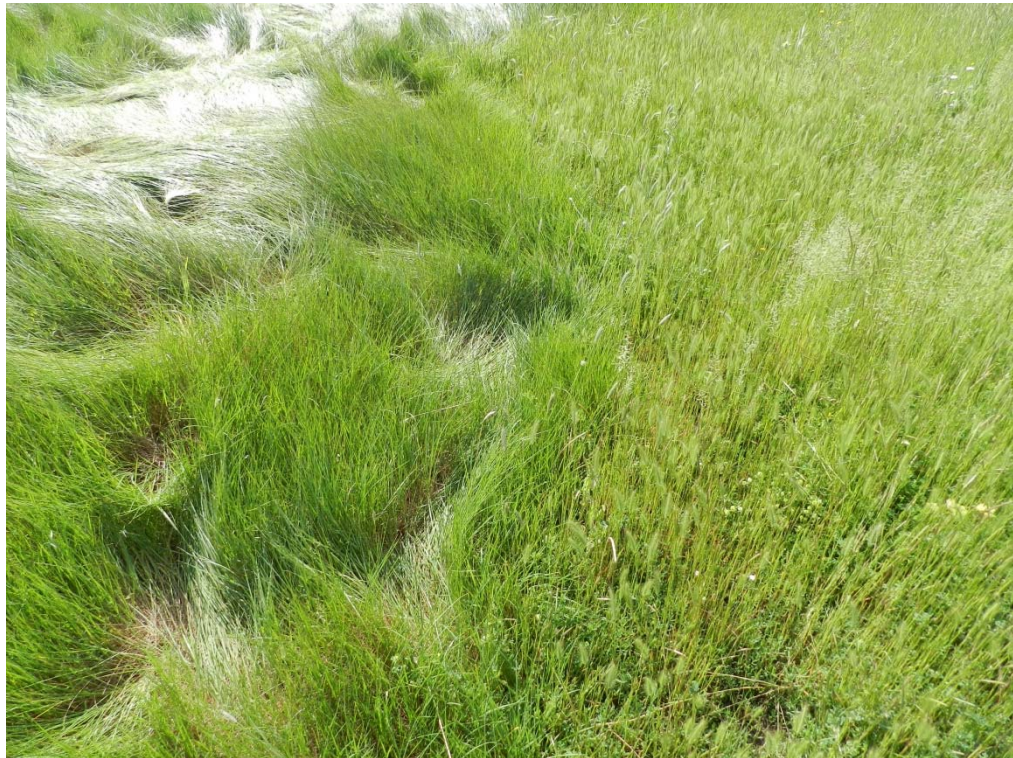
**La vegetazione tipica dello stagno temporaneo viene "aggredita" da specie pioniere o di origine agricola
(nella foto cereali sulla destra)**

Saranno effettuati interventi di controllo delle specie vegetali invasive e, nel contempo, sarà piantata vegetazione autoctona arborea (Roverella *Quercus pubescens*) lungo l'area adiacente la S.P. 19 "Corato - San Magno", lungo un filare parallelo alla viabilità presente, a distanza di 7 metri dal ciglio stradale. In ossequio al vigente Codice della Strada, sarà rispettata la distanza minima (6 metri) e gli esemplari quercini, a maturità, non oltrepasseranno l'altezza di 6 metri, viste le condizioni microstazionali.

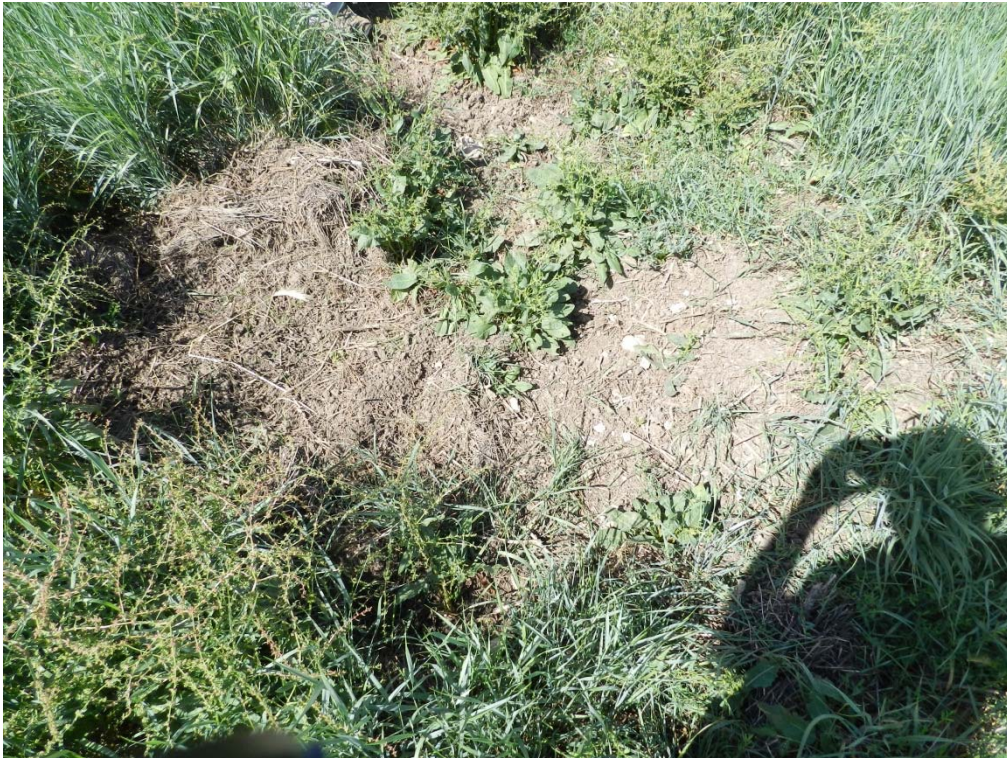
Tracce di Cinghiale. La specie viene attirata dalla presenza di acqua e fango e può rappresentare un rischio per l'area umida soprattutto nelle annate più siccitose.

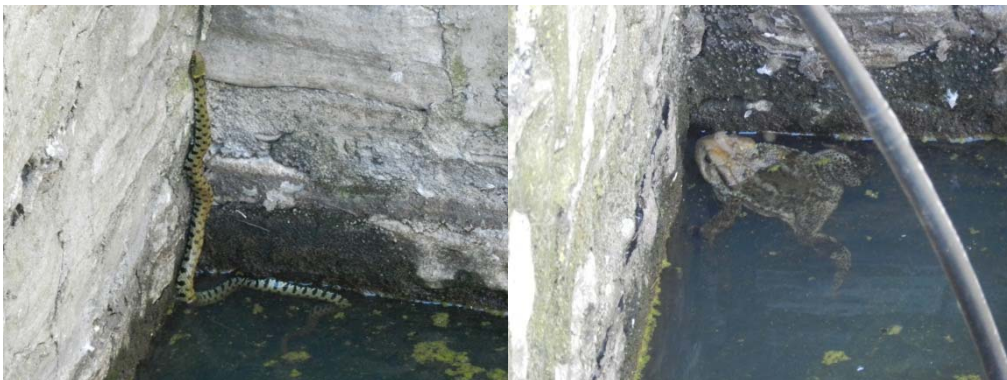
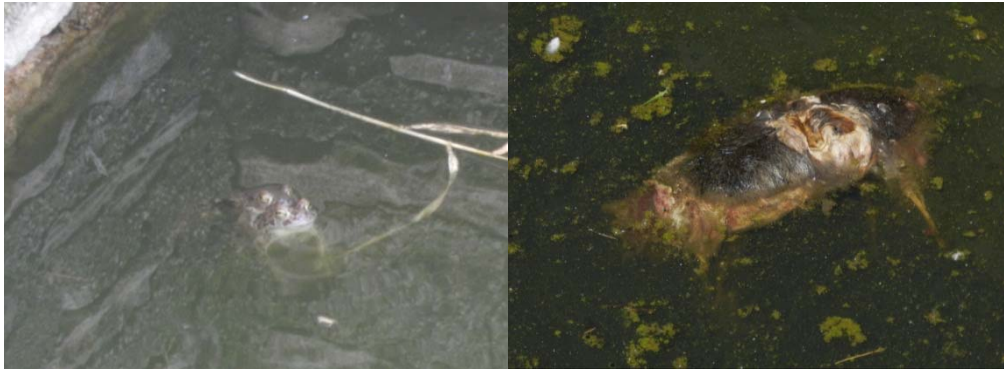
Le pareti verticali delle vasche sono alte circa 4 metri e costituiscono un serio ostacolo per la fauna selvatica che ne resta intrappolata senza possibilità di fuga, determinandone, quindi, la morte. L'accumulo di carcasse (volpi, cani, colombe, rospi, lucertole, serpenti ...) determina un'alterazione chimica dell'acqua che di fatto si presenta con valori di ammoniaca piuttosto alti e contenuti di ossigeno molto bassi. Tutto questo, insieme all'introduzione di fauna ittica (carpe e carassi), ha determinato la totale assenza di fauna a crostacei.

- Morte di fauna selvatica per annegamento (*ecological trap*), e in particolare di individui riproduttori di anfibi e rettili.

Esemplari di fauna selvatica deceduti o destinati a morte certa per annegamento e inedia

Sarà effettuato l'essiccamento totale, mediante l'asportazione di acqua e l'espurgo delle materie luride presenti sul fondo delle cisterne; nel contempo saranno rimossi i rifiuti e le carcasse ivi presenti.

Saranno realizzate delle rampe e dei sistemi alternativi di risalita per gli animali che raggiungano accidentalmente il sito e vadano in acqua.

In due vasche saranno installati due scivoli galleggianti che si inclinano seguendo il variare del livello dell'acqua da realizzare con: struttura (telaio, cerniera di collegamento con piastra di fissaggio da tassellare al muro) in ferro zincato a caldo di forma rettangolare, molto leggero, di dimensioni totali 56x800cm; piano di calpestio in *listostar* (mix tra farina di legno e polimeri plastici) colore marrone con doghe da circa 56x13x2.2 cm); 4 anelli saldati ai lati del telaio (2 per lato) in cui passare le cime per collegare il galleggiante.

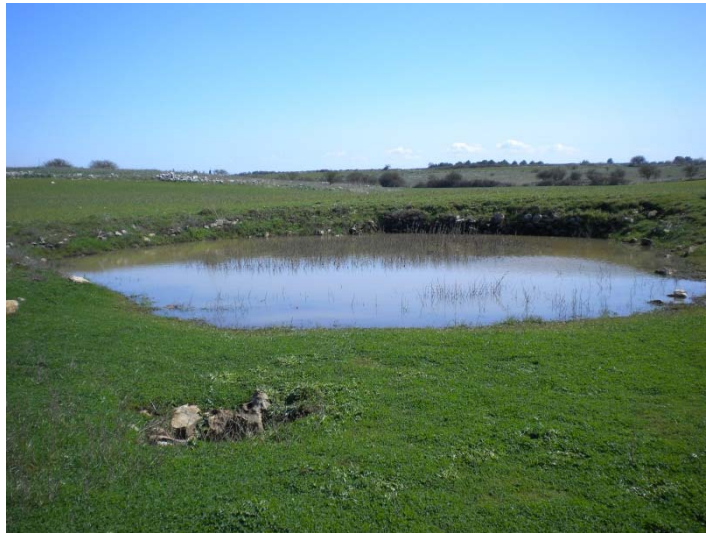
Area di allagamento del votano
